| <b>INFORMAZIONE TECNICA</b><br><i>TECNICAL INFORMATION</i> | <b>N° 984.163-IT</b> | <b>15-09-2009</b> | Revisione fatta da: | | <b>GSR S.p.A.</b><br><i>Modulo 7.3.05 Rev. 00</i> |
| Titolo<br><b>Prescrizione di verifica del sistema di rotazione della torretta.</b> | | | | | Pagina - Page<br><b>1 di 1</b> |

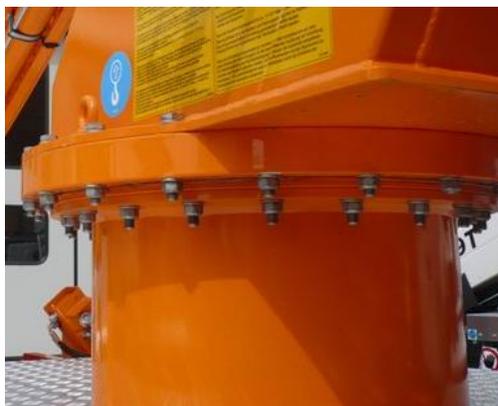
In accordo alle prescrizioni contenute nella documentazione di corredo alla macchina ed alle regole di buona tecnica si evidenzia che la mancata manutenzione con il controllo periodico della coppia di serraggio delle viti di fissaggio della torretta (esempio: viti non serrate), può portare a situazioni critiche per la durata dell'intero sistema.

Pertanto si invita a verificare il serraggio delle viti di fissaggio della ralla di rotazione della torretta secondo lo schema seguente:

- Pulire la zona da controllare e posizionare la macchina in posizione di trasporto (braccio appoggiato).
- Controllare prima a mani nude la presenza di viti lente.
- Verificare con idonea chiave dinamometrica a quale coppia sono serrate le viti.
- Se anche una sola vite risulta lenta (o con una coppia di serraggio inferiore al valore richiesto), sospendere l'uso della macchina e rivolgersi immediatamente ad una officina autorizzata da GSR per il ripristino e controllo di integrità strutturale.

N.B. I bulloni trovati lenti vanno sostituiti insieme ai 2 bulloni adiacenti.
